# OTO EKSPERTİZ

## KAPORTA & BOYA EKSPERTİZ RAPORU

PLAKA / TARİH  
15ES762  
17.08.2026

ARAÇ  
TOFAŞ MURAT 124  
1976 / 23.000 km

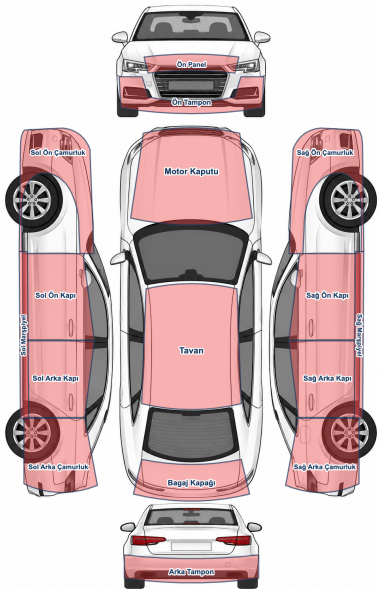
### KAPORTA ŞEMASI

| PARÇA | DURUM | DETAY |
|---|---|---|
| Sol Arka Çamurluk | Boyali | ÇÜRÜK VAR |
| Sağ Arka Çamurluk | Boyali | ÇÜRÜK VAR |
