# OTO EKSPERTİZ

## KAPORTA & BOYA EKSPERTİZ RAPORU

| MÜŞTERİ<br>—<br>— | PLAKA / TARİH<br><b>42ABC42</b><br>29.08.2026 | ARAÇ<br>—<br>— / — |

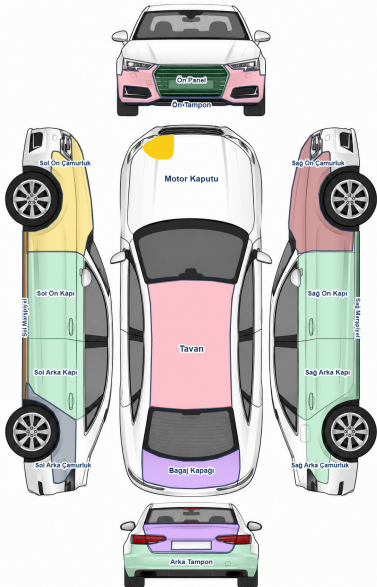
### KAPORTA ŞEMASI

| PARÇA | DURUM | DETAY |
|---|---|---|
| Motor Kaputu | Lokal Boyalı | — |
| Ön Tampon | Yarım Boyalı | — |
| Sol Ön Çamurluk | Folyo | — |
| Sağ Ön Çamurluk | Hasarlı | — |
| Sol Marşpiyel | Güneş Yanığı | — |
| Bagaj Kapağı | Boyalı Plastik | — |
| Sol Arka Çamurluk | Çıkma Değişen | — |
| Tavan | Yarım Boyalı | — |
